# HRP 无线系统问题集

智慧消防事业部

2023 年 1 月

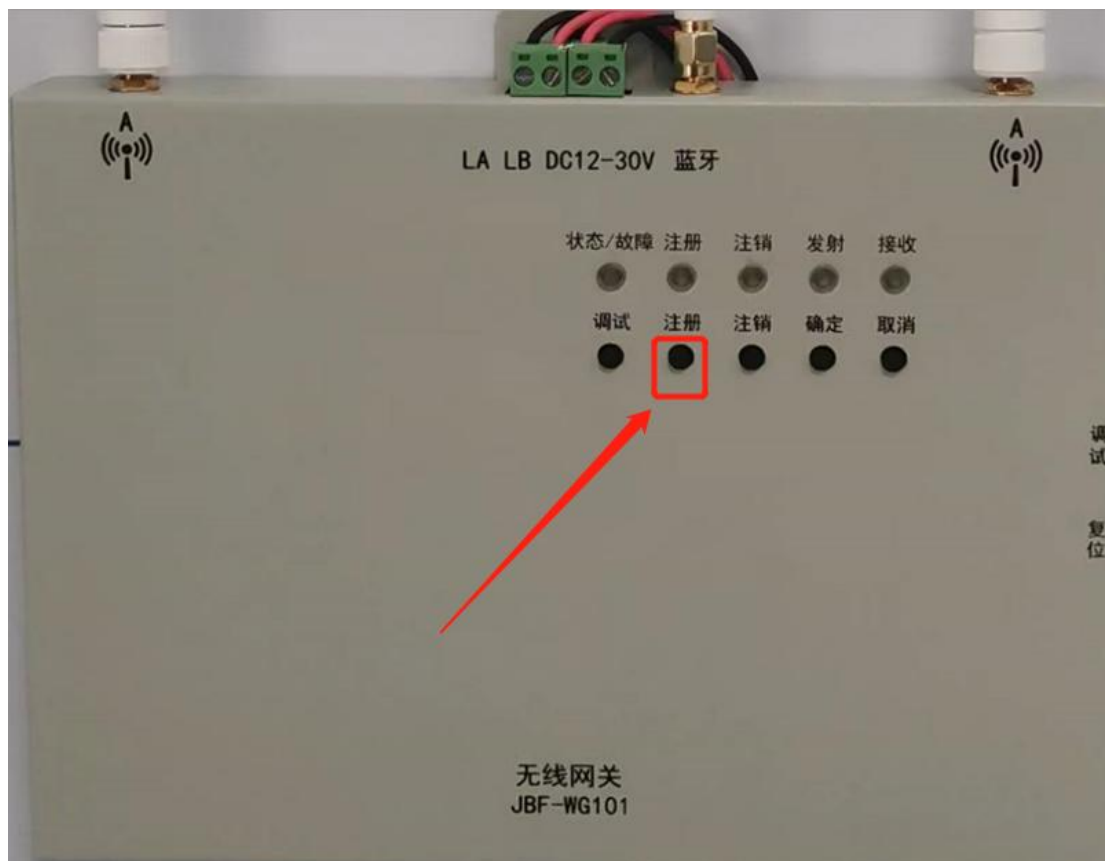
## 5. 点位难以在网关上注册

故障现象：网关进入注册模式后，短按三次无线点位，网关没有反应，指示灯不变化，网关无蜂鸣声。

处理办法：将测试烟感置于与网关天线垂直的位置附近，将测试烟感处于网关的信号放射角度内，再尝试网关录入测试烟感的操作。若还不行，可将网关注册模式换为单点注册或多点注册模式，多试几次。事后需用手机打开青鸟调试助手 APP 查看现场的信号干扰强度如何。

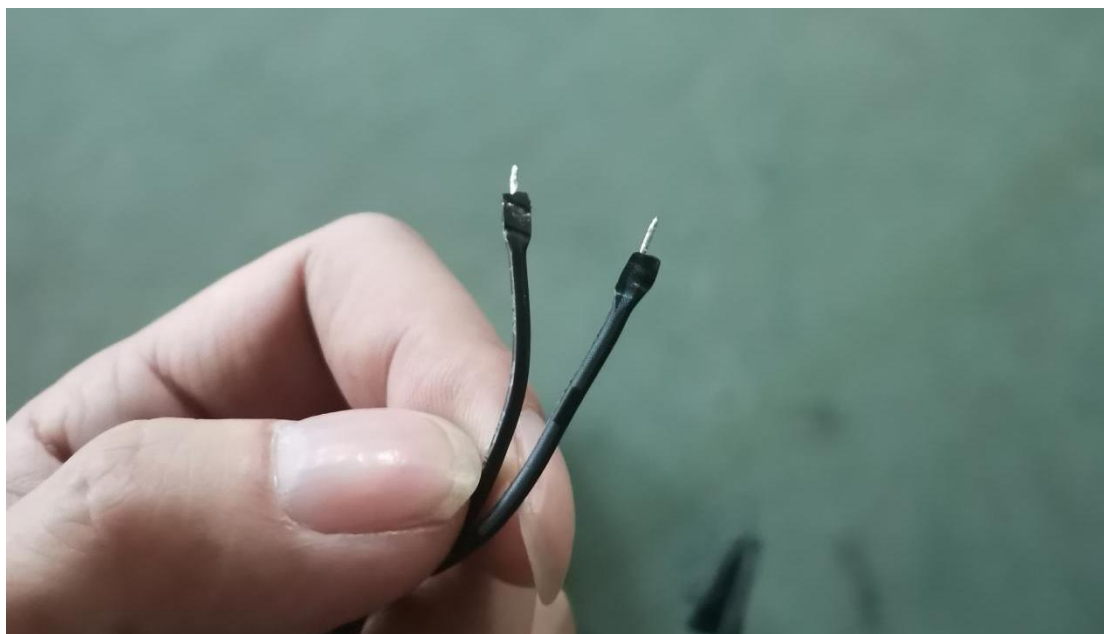
### 9. W1171 声光报主电故障

故障现象：W1171 声光间接性或持续报主电故障。

处理办法：检查声光底座的 24V 接线端子，取出电源适配器的压线端，检查绝缘层是否被接线端子压过。若仍无法解决，更换电源适配器，即可解决。
