# 调试问题处理集

技术支持部  
2024 年 09 月

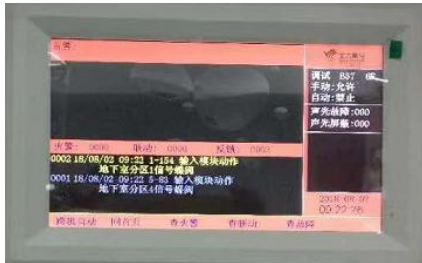
- 故障现象：屏幕能正常显示所有信息，但屏幕颜色变为深色无法恢复

- 处理方法：显示板上元器件损坏导致，非液晶屏问题，需返修显示板。

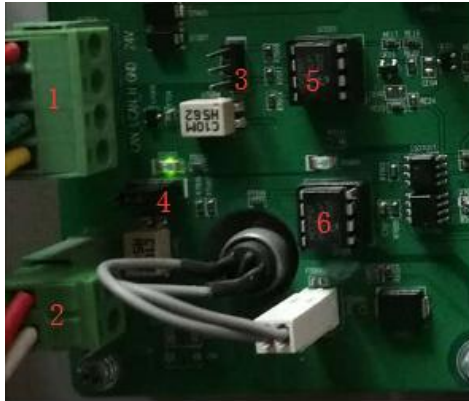
2、判断通讯芯片 2551 是否正常，可以更换其他板卡的通讯芯片 2551 重新复位看是否有板卡故障消除，或者单独接各个板卡测试内 CAN 与 24v-间电压为 2.5V 是正常的，测试远远小于 2.5v 时可以判断为 2551 通讯芯片损坏。

- 1、内 CAN 线接线端子;
- 2、外 CAN 线接线端子;
- 3、内 CAN 线端子的终端电阻的匹配跳线块;
- 4、外 CAN 线端子的终端电阻的匹配跳线块;
- 5、内 CAN 线的通讯芯片;
- 6、外 CAN 线的通讯芯片;

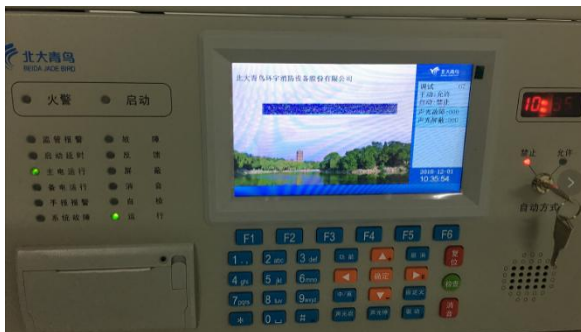
### 1.1.5 主机解除故障、屏蔽信息后复位屏幕显示异常

- 故障现象：主机在解除故障点位与解除屏蔽后，主机复位突然出现显示异常。显示盘版本为 2.28，重新升级后问题依然存在，将主机所有板卡摘除，仅留下显示盘问题依然存在

- 处理方法：返修显示盘。

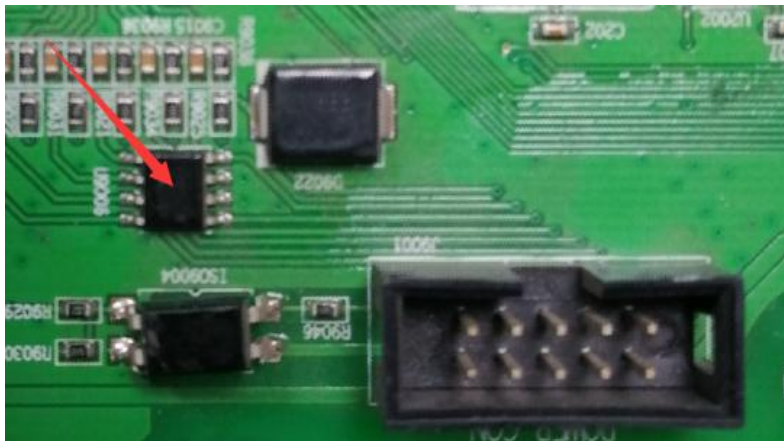
- 故障现象: 显示板报主电故障且不能消除
- 处理方法: 空载显示板电源检测线端口,报出主电故障、24V故障,插上检测线报主电故障,电源输出正常、检测线正常。判断检测端口器件 AU0506S8 烧毁,更换该器件即可,临时处理可将该器件拆除也可恢复故障,该器件暂不安装不影响正常使用。

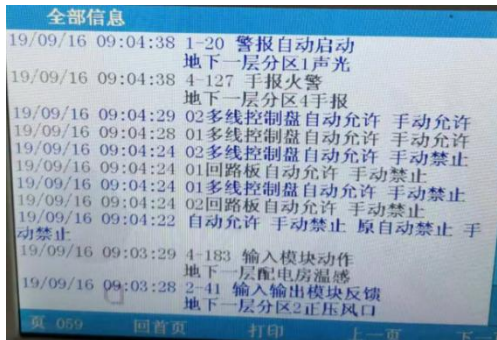
- 故障现象：11SF 标配主机模式一编程，编程为两点联动，现场一点火警启动联动

- 处理方法：火警界面仅有一条报警记录，排除程序问题，经查 4-183 原设备为温感，后更换为输入模块，但程序中该点位未删除，该点位输入模块动作，程序满足两点报警联动即启动，更改后问题解决。

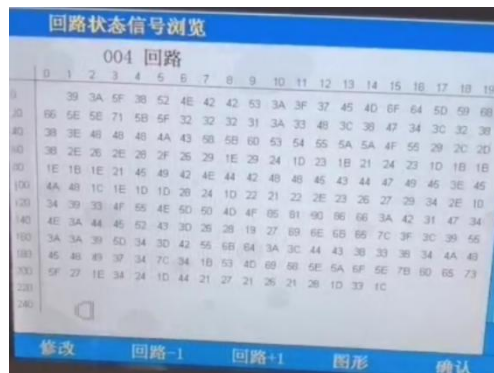
- 故障现象：11SF 标配主机正常情况下回路信号浏览值稳定，联动时该回路所有的信号值都会升高跳变波动

- 处理方法：1、测回路线和 24V 电源线有无接地、短路现象。
- 2、测试现场联动设备有无被击穿造成损坏，可以进行单点启动测试。

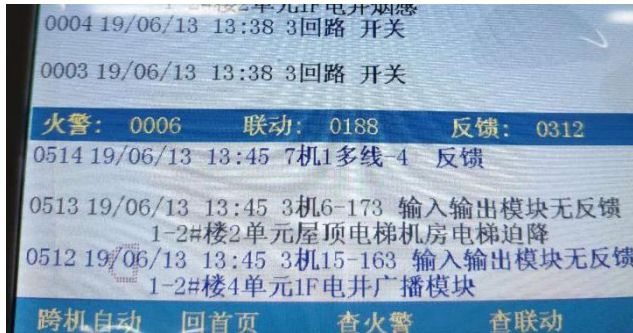
- 故障现象：现场控制器报 3 回路开关火警

- 处理方法：现场控制器反馈 312 个，联动报出来 188 个，后报出 3 回路开关火警，复位后 3 回路开关火警消失，经检查是由于现场联动过多导致显示盘紊乱所致。

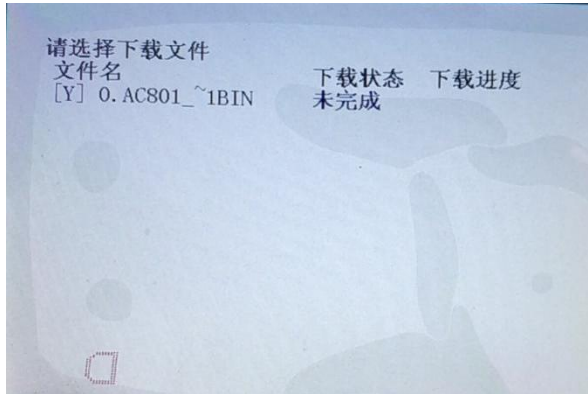
- 故障现象：U 盘升级主机显示板版本，插入 U 盘升级主机显示未完成。

- 处理方法：检查升级文件命名的名称，正确的名称类似为“0AC801\_V1.0.0.0\_1.XX.XX.bin”，显示盘升级数据命名应为 0 开头，回路板卡升级数据命名应为 1 开头。

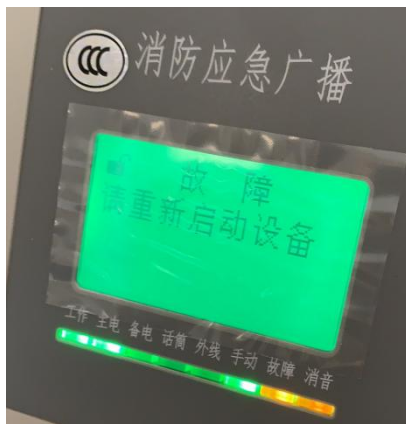
- 故障现象：HY6102BG 开机出现“故障请重新启动设备”

- 处理方法：需整机返修。

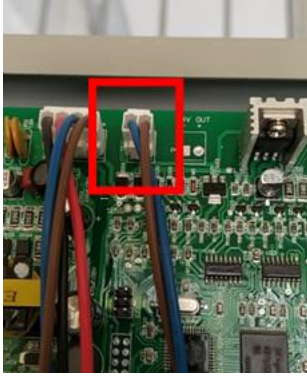
#### 4.1.13 HY6102BG 主机报单路通话断开

- 故障现象：HY6102BG 主机报单路通话断开，检查接线以及电阻均无问题
- 处理方法：可能为主板上单路通话的线没插紧，插紧可恢复。

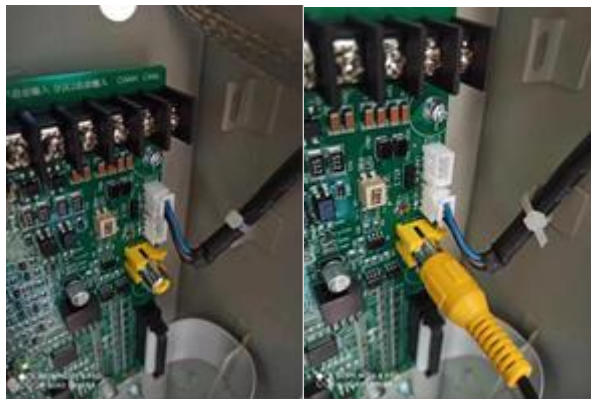
- 故障现象：11SF72 使用外部音源，插入莲花头，并在菜单中正确配置，无法正常收音
- 处理方法：需将插入外部音源莲花头旁的插头由上面改为插在下面即可正常收音。

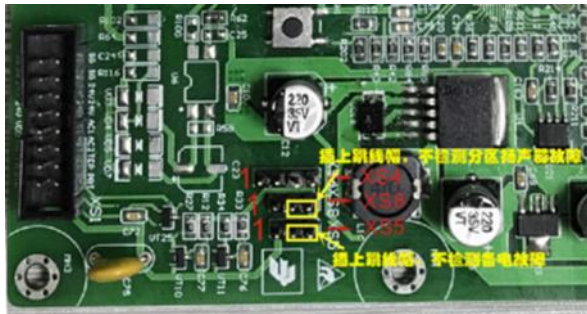
#### 4.1.18 11SF72控制器报分区1分区2故障

- 故障现象：11SF72 控制器开机报分区 1 分区 2 故障
- 处理方法：检查控制器内部电路板下方是否将分区检测跳帽

(见附件) 插上，插上跳帽故障可恢复

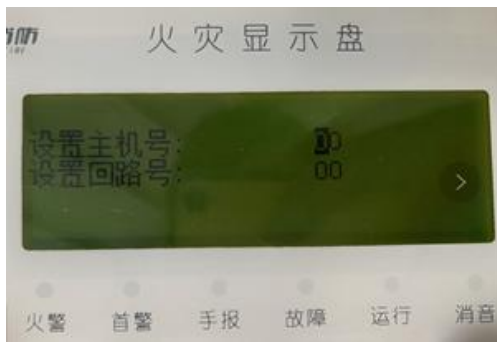
- 故障现象：通过 U 盘导入汉字中文注释到 4061 层显，并上传层显跨回路显示的逻辑、完成主机回路增强协议的设置，测试时现场设备报警 4061 层显只会显示报警回路及地址号不会显示具体的安装位置的注释信息。
- 处理方法：在下图菜单中设置 4061 层显连接的回路所在的主机号和回路号即可报警显示点位注释信息。

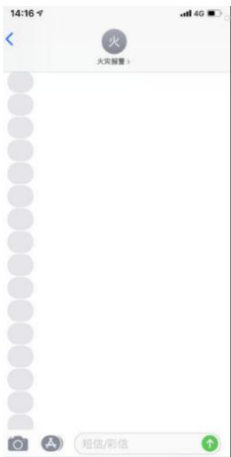
- 故障现象：195K 短信模块信息发送异常空白信息

- 处理方法：检查传入 195K 的汉字注释信息中是否有非法字符或者空格，删除即可。

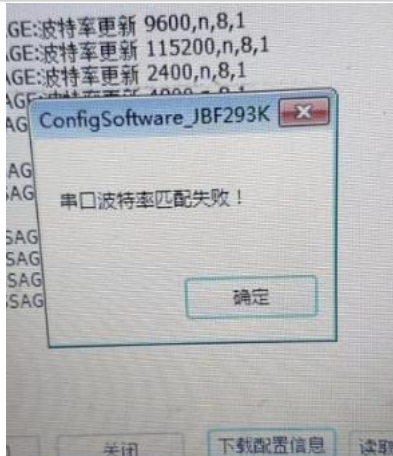
- 故障现象：使用配置工具对 JBF-293K 接口卡进行配置时提示“串口波特率匹配失败”

- 处理方法：1、确保外 CAN 线连接正确，且线路无问题。
- 2、确保调试 JBF-293K 接口卡所用的串口线使用交叉线。
- 3、MODBUS 协议的 JBF-293K 接口卡不需要配置。

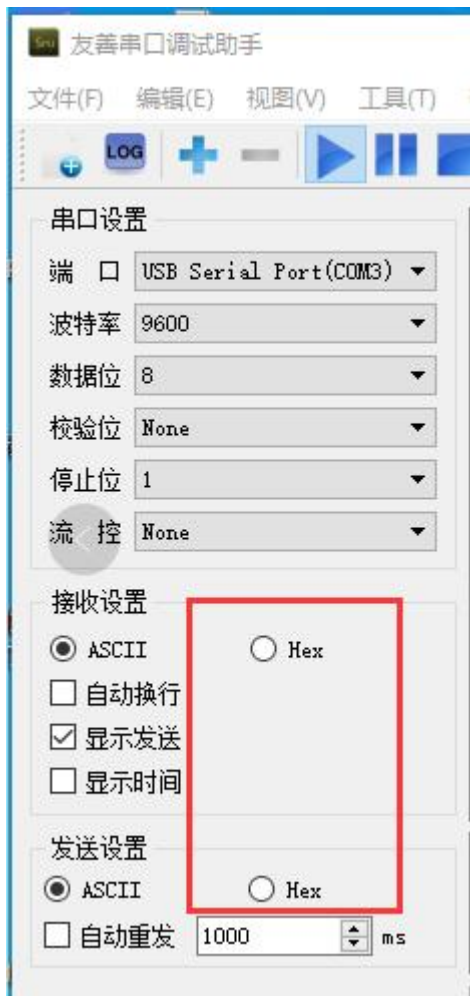
- 故障现象：使用串口调试助手测试 JBF293K 接口卡时出现发送查询指令后，JBF293K 接口卡无任何数据返回。与确认电脑、JBF293K 接口卡、控制器连接正常。检查发现现场使用的串口调试助手带有“发送”、“接收”命令格式设置 ASCII（字符串）和 Hex（纯数字）两种。
- 处理方法：应该选择 Hex 方式发送及接收。

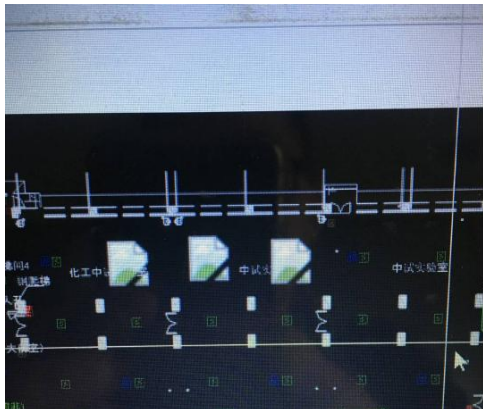
- 故障现象：CRT 图标不识别（裂图）

- 处理方法：替换 webapps----Document----icon 文件夹。

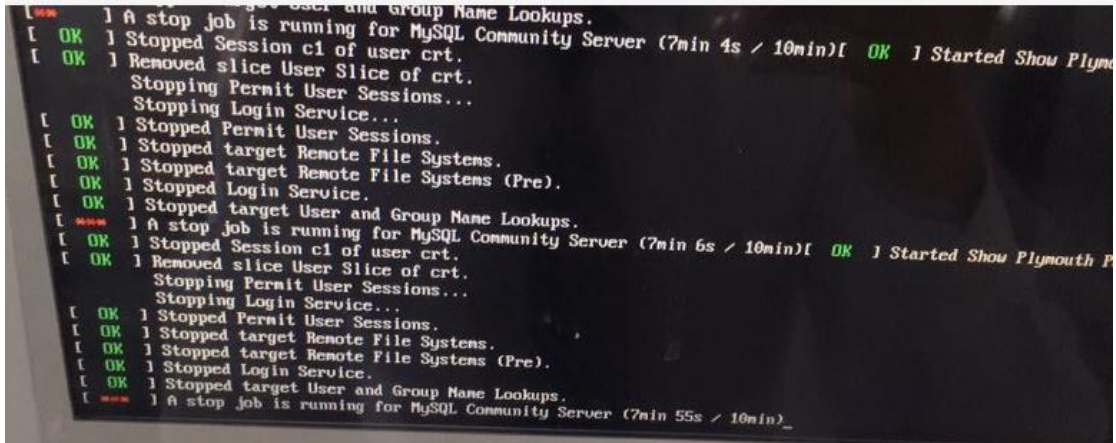
#### 4.5.5 LINUX系统CRT一体机无法开机

- 故障现象：LINUX 一体机无法开机，弹出如下界面

- 处理方法：返修固态硬盘

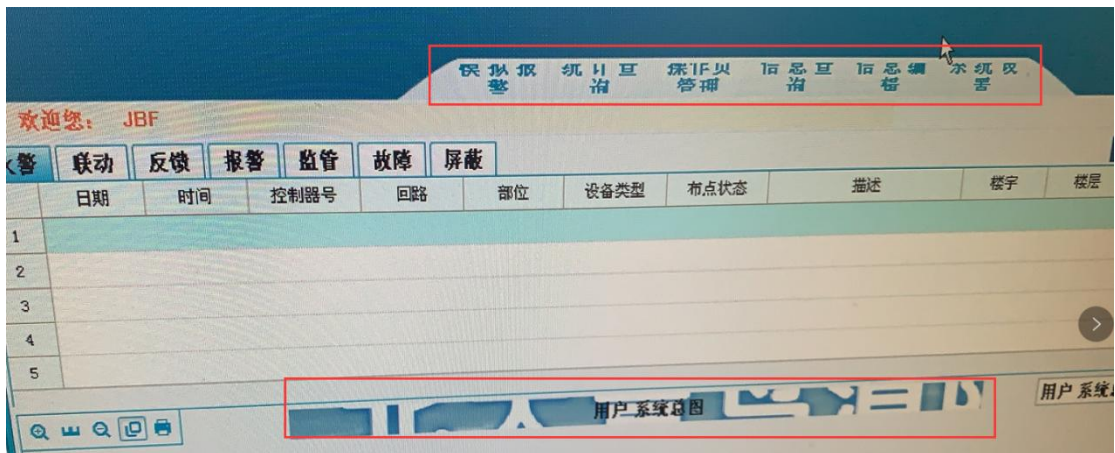
- 故障现象：CAD 版 CRT 安装在 XP 系统电脑上后出现界面变形的情况

- 解决方案：升级电脑系统至 win7

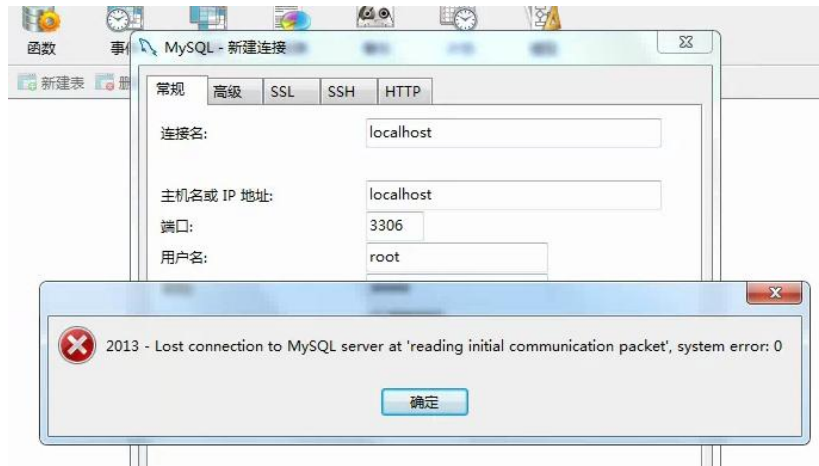
#### 4.5.10 电脑JBF5200CRT数据库软件在连接数据库时报错，无法连接

- 故障现象:电脑 JBF5200CRT 数据库软件在连接数据库时报错，无法连接。

- 解决方案：重新安装数据库软件

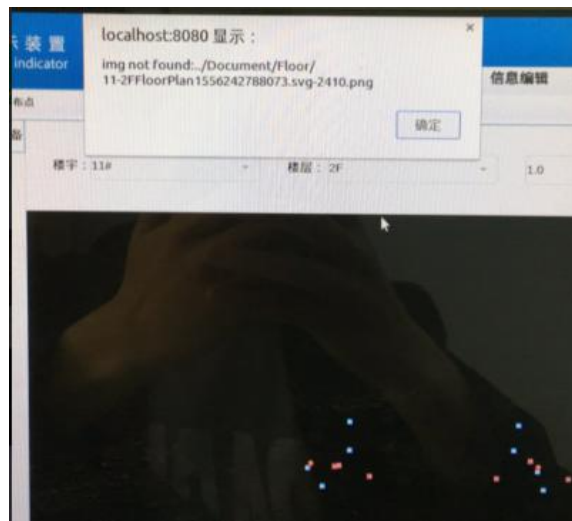
- 故障现象：LINUX 一体机导入图纸、数据后，报警只显示点位，不显示图纸，同时弹出如下错误对话框

- 处理方法：该版本为 PNG 版本 CRT，图纸未能正确导入，需要重新导入图纸。

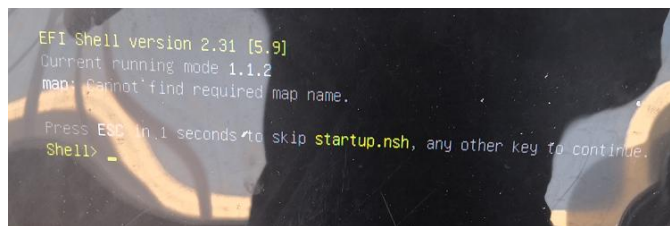
- 故障现象：CRT 一体机开机出现以下画面，无法正常启动。

- 处理方法：固态硬盘损坏或接触问题，可重新安装固态硬盘，若仍不能解决，需要更换固态硬盘。

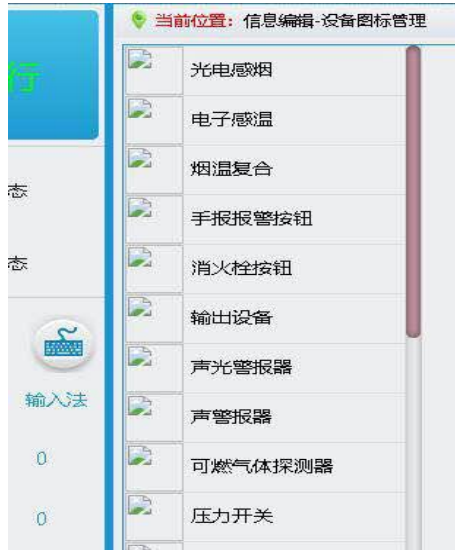
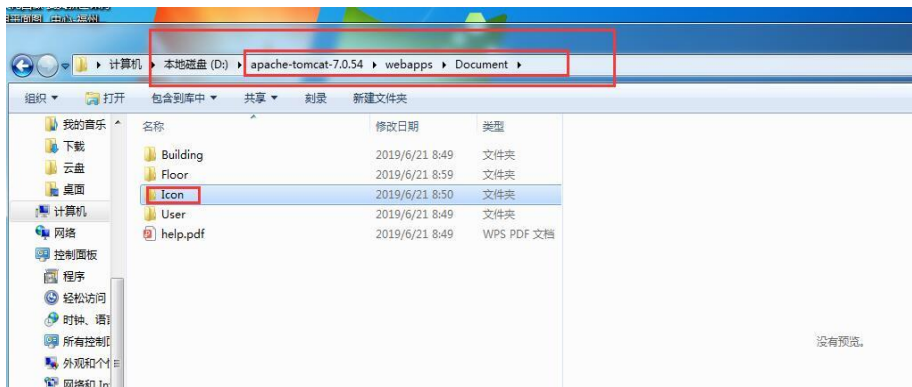
- 故障现象：CRT 使用安装包部署到私人电脑上，打开后设备图标显示如下图

- 处理方法: 可为其发送“Icon”文件夹, 安装到如下图所示位置即可解决。(“Icon”文件夹可联系技术支持部)

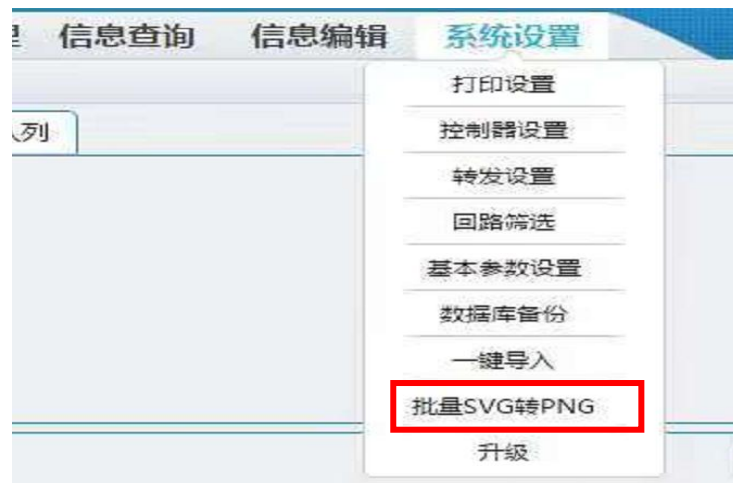
- 故障现象：批量导入 PNG 时，会在 FOOL 文件夹下查到 SVG 和 PNG 的图，然后在每层添加相应 SVG 图后，CRT 报错，FOOL 文件夹下同一楼层会查到两组图纸。
- 处理方法：经过排查发现是操作错误，现场使用“一键导入”功能批量导入的 PNG，应该使用“批量 SVG 转 PNG”功能，使用此功能导入后正常。

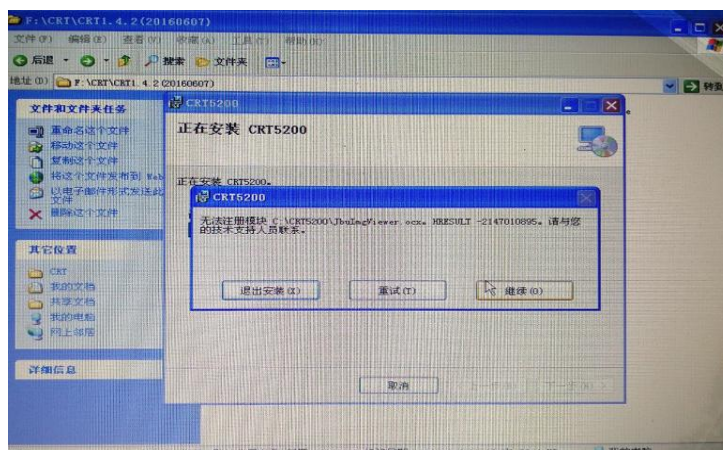
#### 4.5.29 安装CAD版5200时提示无法注册模块

- 故障现象：安装 CAD 版 5200（1.4.2 版本）时提示无法注册模块。

- 处理方法：卸载安装好的 CAD 版 5200，重新安装 1.4.3 版本的 5200，即可解决。

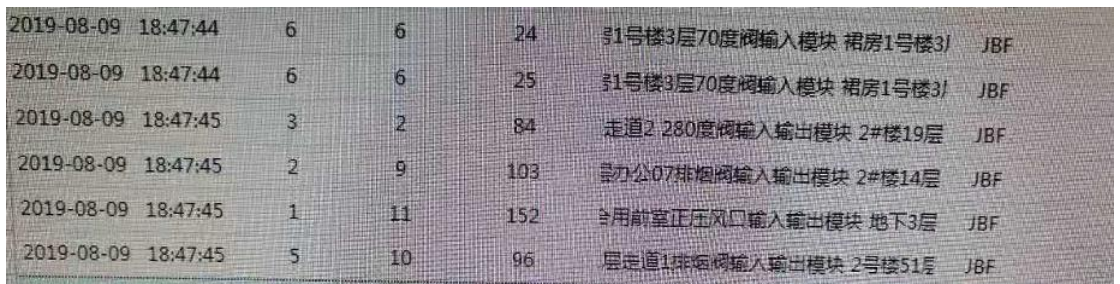
- 故障现象：CAD 版 CRT 有报警信息时中文注释显示两条，造成屏幕吞字。

- 处理方法：原因为报警主机内中文与 CRT 数据库内存储中文不一致，可以删除 CRT 数据库内中文，或将报警主机内中文与 CRT 内中文改为一致。

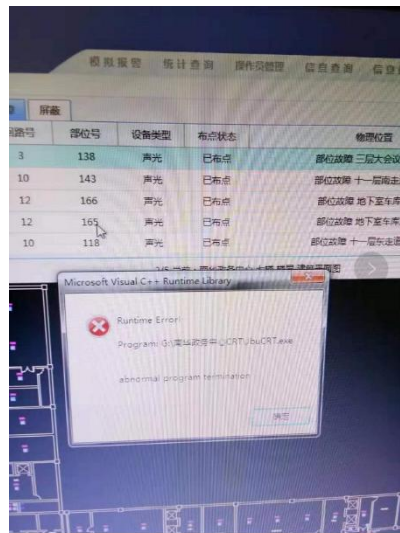
- 故障现象：CAD 版 CRT 运行报 Runtime Error 错误信息

- 处理方法：该问题系软件版本太老，建议升级至 CRT1.4.3 (20161115) 无 logo 版本。

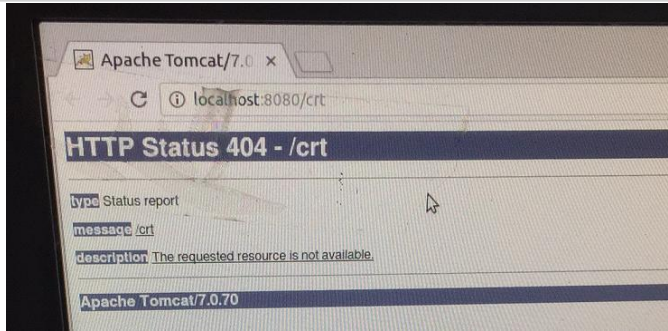
#### 4.5.35 现场CRT一体机报出404故障

- 故障现象：现场一体机报出 404 故障

- 处理方法：重新更换 CRT 一体机内 crt.war 即可恢复。

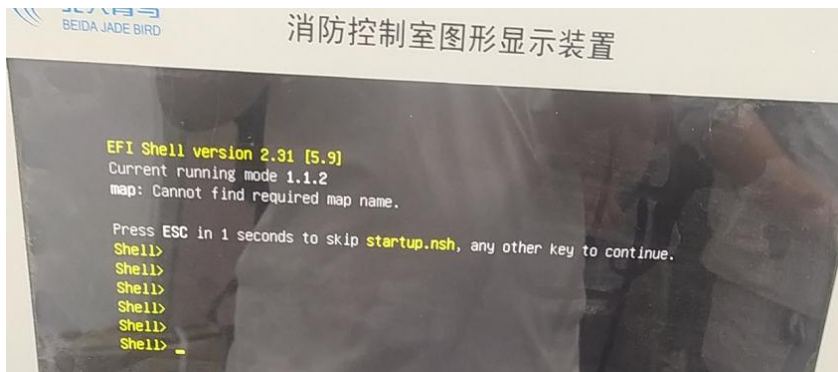
#### 4.5.36 更换CRT固态硬盘后，不能正常进入系统

- 故障现象：更换 CRT 固态硬盘后，不能正常进入系统。

- 处理方法：需要更换主板或整机维修。

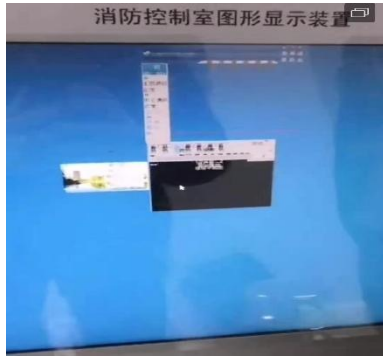
- 故障现象：CRT 主机显示界面缩小，开关机、修改分辨率均无法恢复。

- 处理方法：按住 Ctrl 滑动鼠标滚轮缩小所致，重新放大即可恢复。

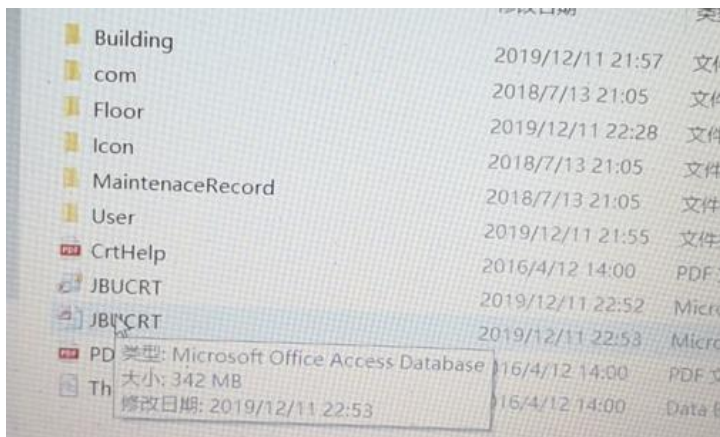
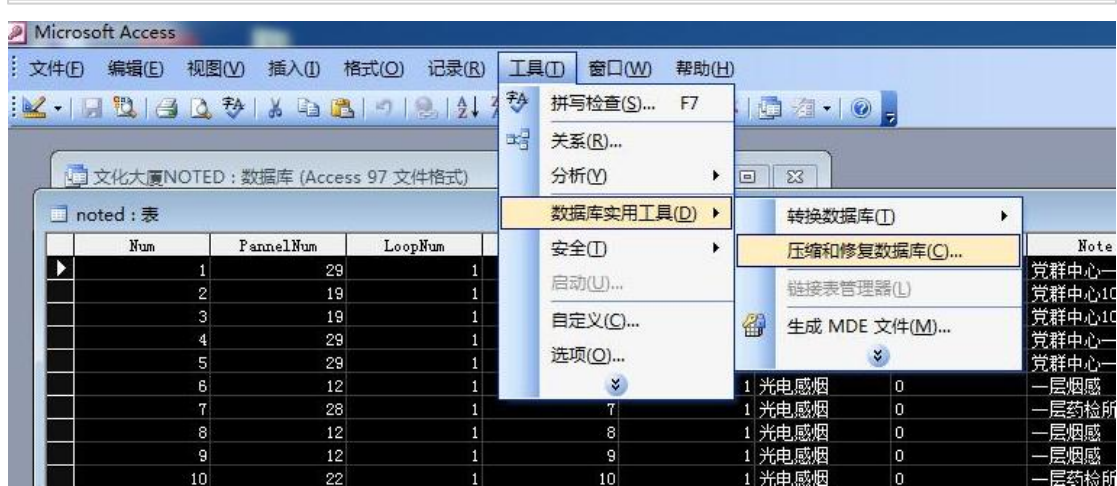
#### 4.5.39 CAD版CRT数据库文件过大，需要压缩

- 故障现象：CAD 版 CRT 数据库文件过大，需要压缩。

- 处理方法：打开数据库文件，选择工具 —— 数据库实用工具 —— 压缩和修复数据库，即可解决。

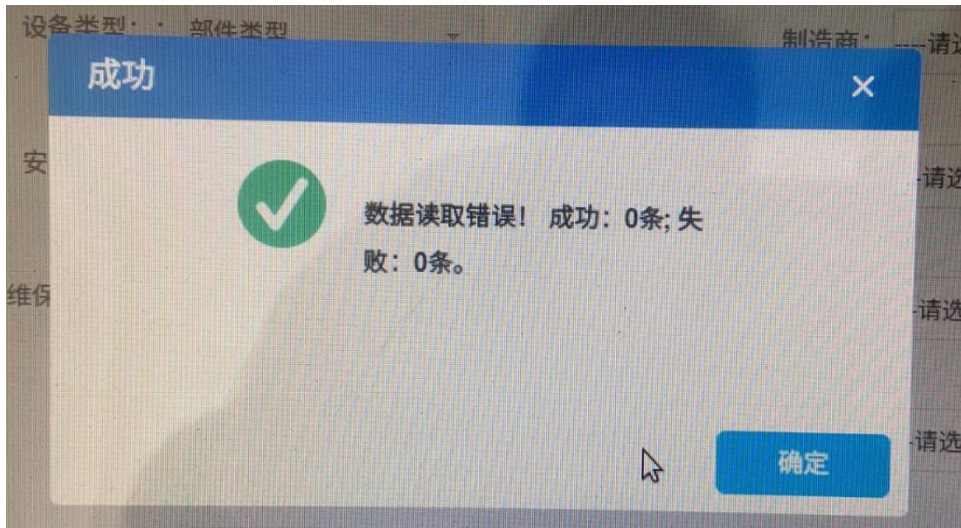
- 故障现象：CRT 导入数据，显示“数据读取错误，成功 0 条，失败 0 条”

- 处理方法：导入数据时，数据中未正确输入控制器号，重新正确输入控制器号后正常。

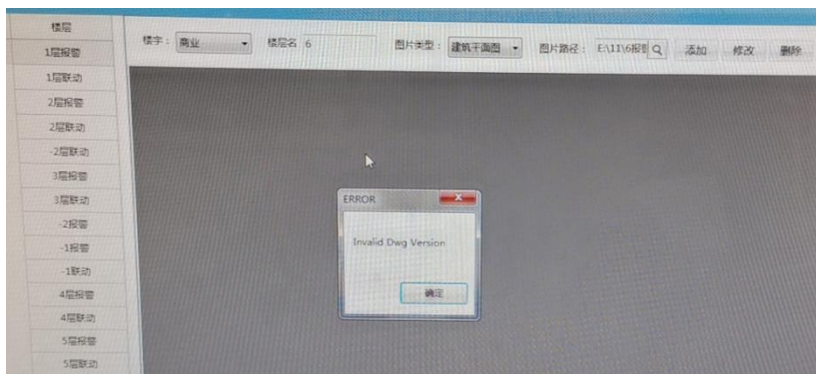
#### 4.5.43 CAD版CRT再布点时打开底图时提示"Invalid Dwg Version"

- 故障现象：CAD 版 CRT 再布点时打开底图时提示"Invalid Dwg Version"

- 处理方法：该问题由于 CAD 图纸版本过高导致，需要将图纸重新保存为 2004 版本及以下版本即可解决。

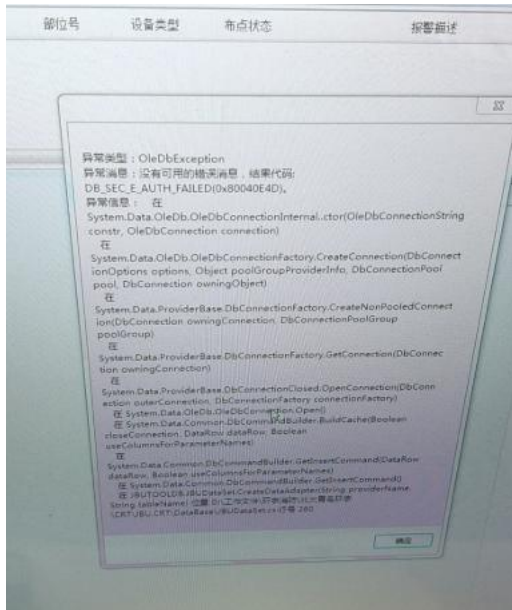
#### 4.5.44 XPS版CRT正常运行一段时间，突然报出异常信息

- 故障现象：XPS 版 CRT 正常运行一段时间，突然报出异常信息

- 处理方法：CRT 软件内部数据库损坏，找到项目包进行备份资料，重新安装最新版 CRT。

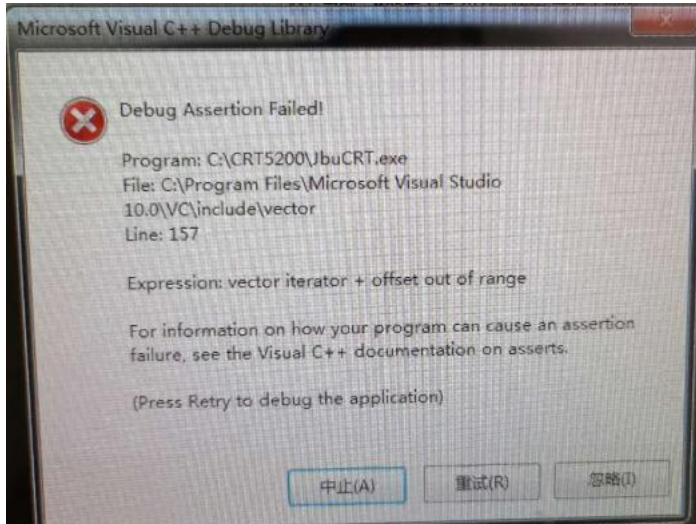
- 故障现象：CAD 版 CRT 报出“Debug Assertion Failed”故障

- 处理方法：数据库中控制器串口配置错误，检查串口数量和串口协议。

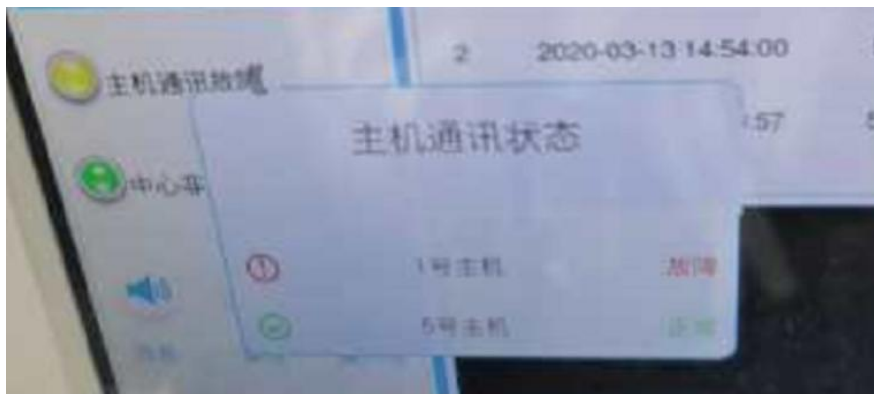
#### 4.5.47 linux版CRT显示通讯故障，主机通讯状态显示配接两台主机

- 故障现象：linux 版 CRT 显示通讯故障，主机通讯状态显示配接两台主机

- 处理方法：点击“系统设置”菜单中的“控制器设置”，保留实际配接的主机，选择需要删除的主机，点击“恢复默认设置”，重启软件即可。

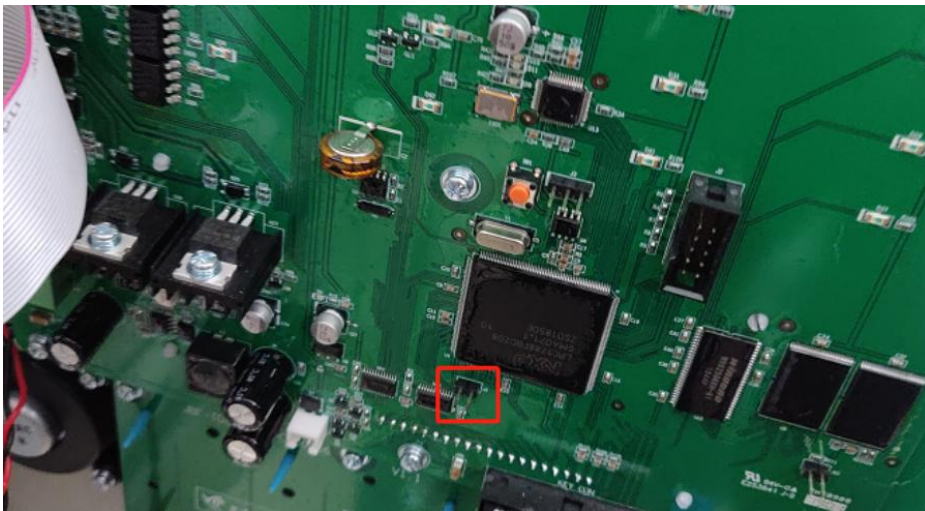
- 故障现象：使用正确 flash 文件和升级 hex 文件为 802 升级后，802 显示屏蓝屏

- 处理方法：将图片中 802 主板红圈处短接，再次升级，并重新写入字库文件可解决。（若仍不能解决，则需要返回主板）

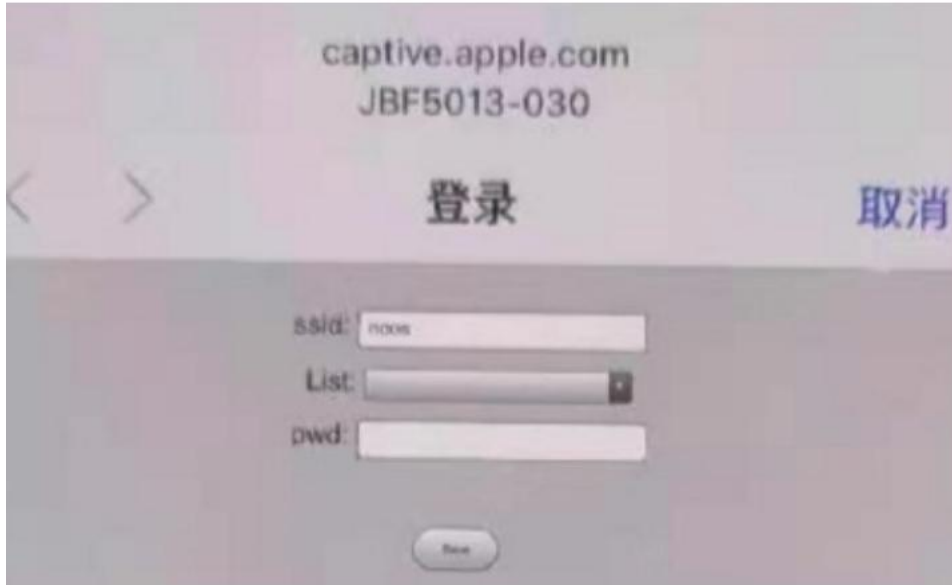
#### 4.7.3 “青鸟调试助手”无法连接控制器热点

- 故障现象：连接热点是出现下列界面，无法正常连接。

- 处理方法:出现此界面的原因是操作了系统菜单中的WIFI“一键配置”,重新开关机,按正常操作流程操作即可。

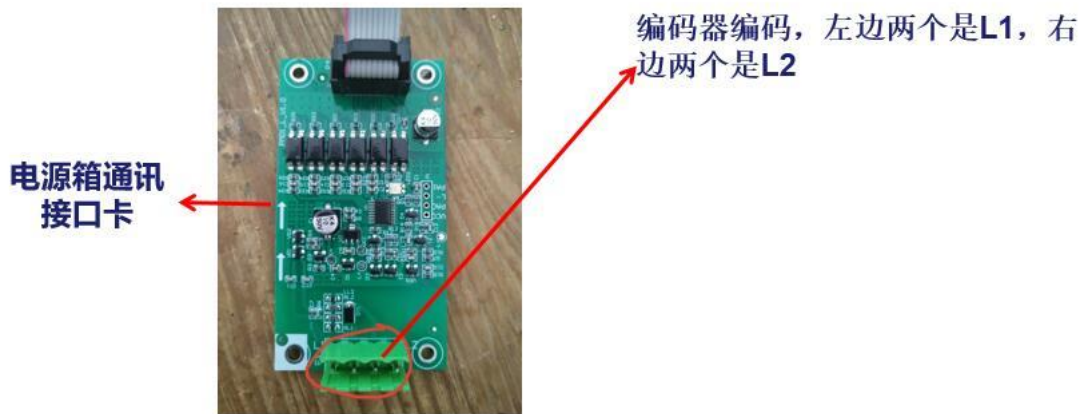
- 处理方法：1、电源内部通讯小板 4P 插头左侧两个为 L1、右侧两个为 L2，可通过编码器编码（1-200 号），正确接入燃气报警主机回路中，故障即可消除；2、将电源内部通讯小板的 L1、L2 端子并接入 DC24V，该故障也可消除，用于无需电源通讯功能的项目。

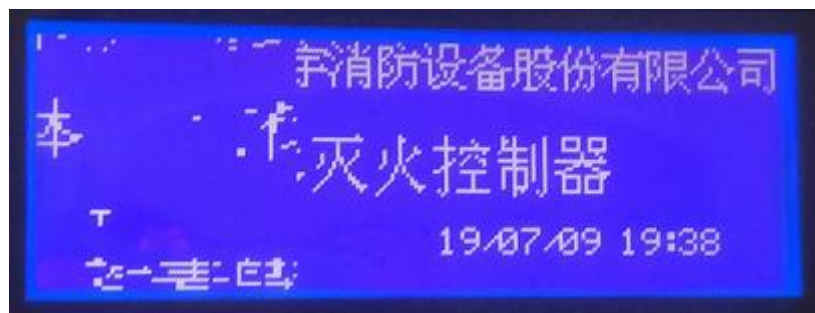
- 故障现象：液晶屏花屏（局部），返修后正常，但安装到现场再次花屏

- 处理方法：经查液晶屏自身正常，该 PCB 版为 1620 批次，怀疑 PCB 板过孔断裂，安装时 PCB 板形变导致接触不良从而花屏，更换 PCB 板解决。

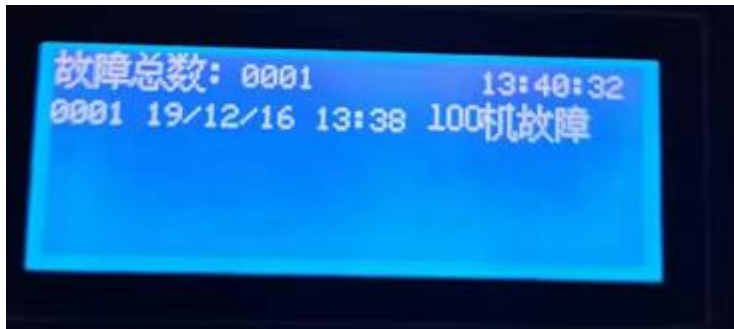
- 故障现象：5016 主机报 100 机故障。

- 处理方法：升级至最新版本解决。

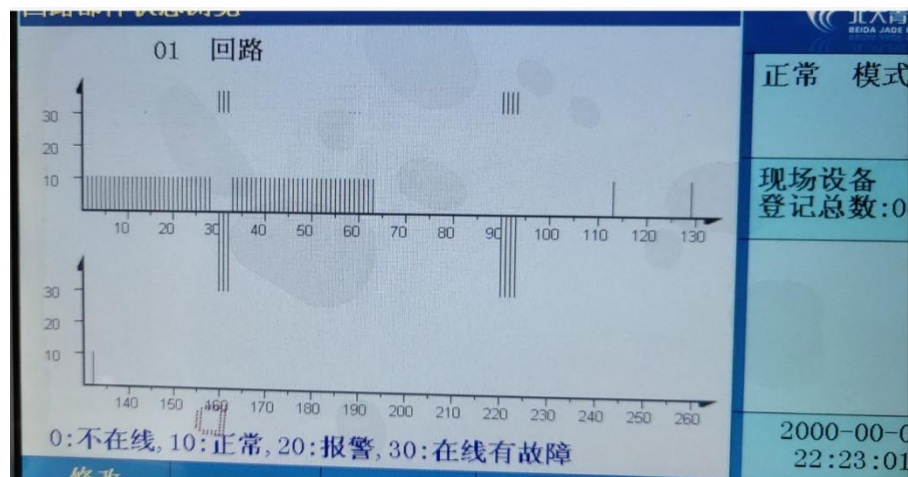
- 故障现象：61S30 电气火灾控制器查询回路部件状态浏览信号值显示异常。

- 处理方法：重新进行系统配置，摘除外线进行空载登记后再挂上外线进行自动登记操作即可解决。

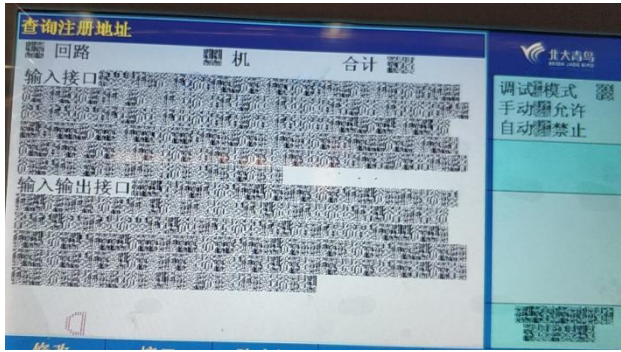
- 故障现象：防火门主机显示板无法显示数字

- 处理方法：重新刷写字库程序，字库程序无法用 U 盘刷写，需使用 Jlink 工具进行刷写。

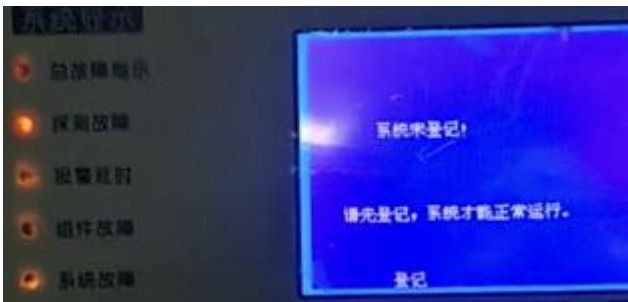
- 故障现象：992 主机报系统未登记，按登记确认主机依然无法正常工作

- 处理方法：显示板芯片故障导致，需返修显示板。

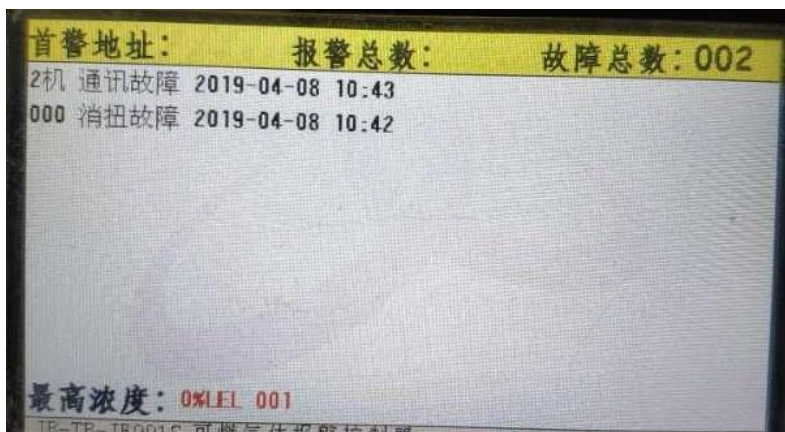
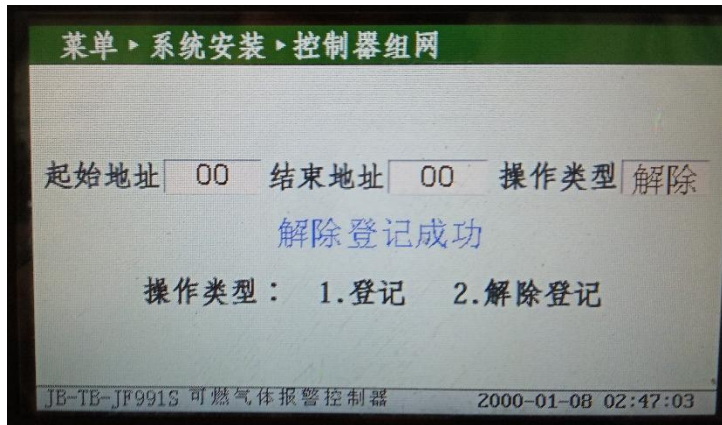
- 故障现象：新机开机后即显示“000 消扭故障”，空载登记后不能消除。

- 处理方法：JF991S 主机软件 BUG 导致，进入组网登记菜单，操作解除 0 号控制器登记后故障恢复。（实际在组网控制器查询中没有 0 号控制器）

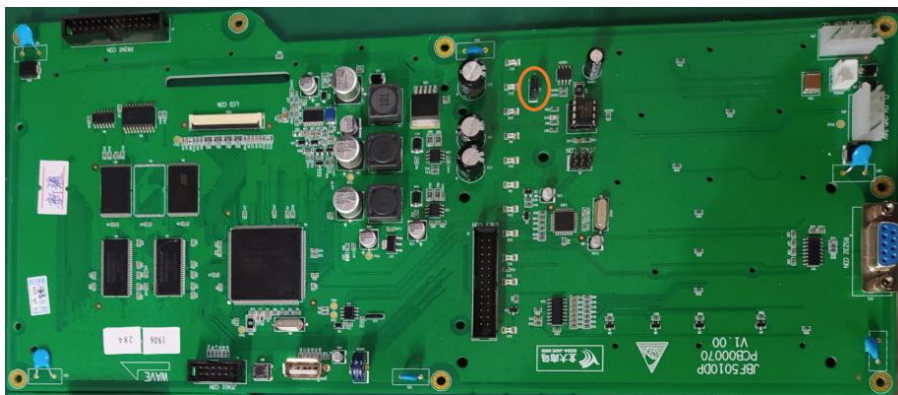
- 故障现象：JBF51S40 空载开机，显示器白屏
- 处理方法：原因为显示板后 3 针跳线块，下两针跳为上两针导致，恢复跳线为下两针即可。

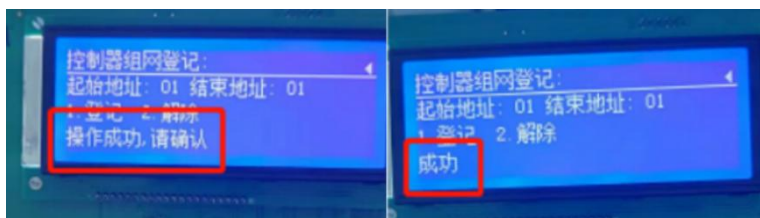
- 故障现象：JB-QB-JBF-51S40 与 11SF 控制器组网后，11SF 收不到燃气主机信息。
- 处理方法：在设置 QB51S40 组网时步骤不完善会导致组网不成功，（正确操作步骤→在 QB51S40 上设置完组网控制器后，提示“操作成功，请确认”，这时不能直接退出，需按“确认”键，主机提示“成功”，主机复位后，查询组网控制器能查到刚设置的控制器才成功。

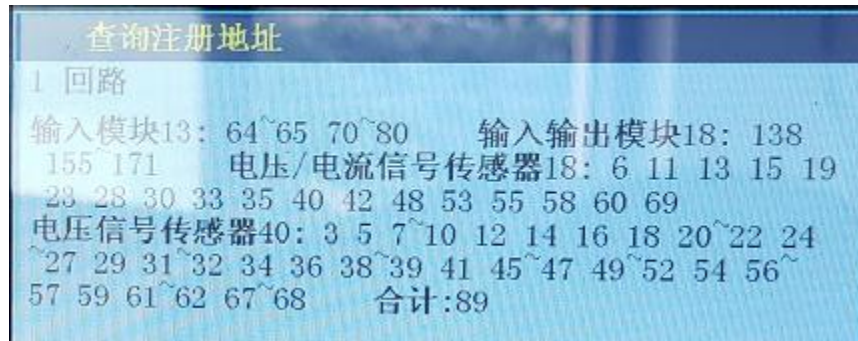
- 故障现象：JBF-PWMS 电源监控主机登记出“输入模块、输入输出模块”等类型。

- 处理方法：JBF-PWMS 电源监控的回路线与或火灾报警系统的回路线混接，线路问题解决后登记正常。

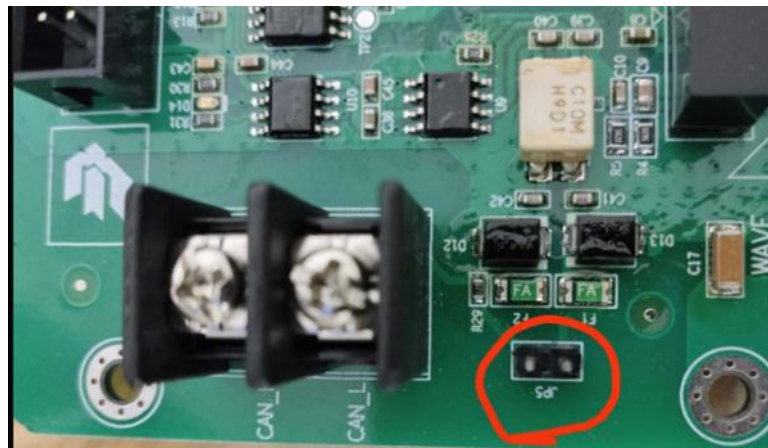
- 故障现象：监控器与控制器用 3m 以内的双绞线连接，通讯正常。超过 3m 后不能正常通讯。
- 处理方法：将余压回路板端子旁接上短接环即可解决，现场可使用监控器外 CAN 跳块的短接环。

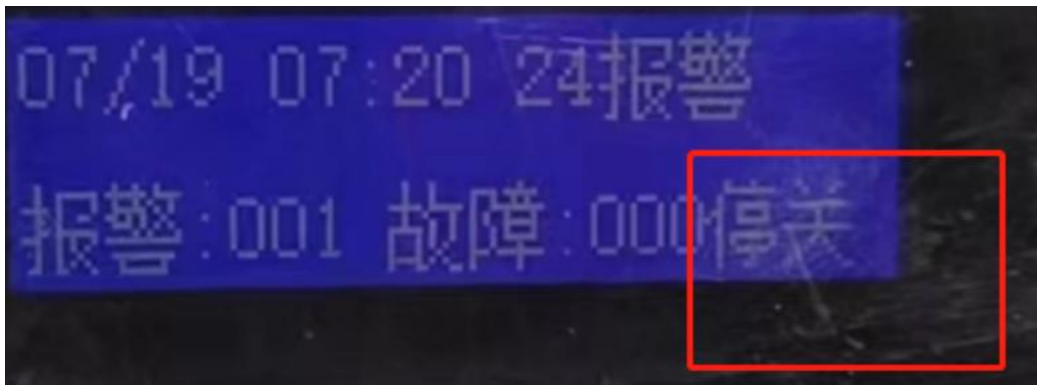
⑤检查风机设置是否关闭，如风机设置打开，需要探测器及风机同时达到联动条件控制器才会联动，同时此功能需配合风阀感知器使用。如下图右下角显示停关，说明风机设置打开。

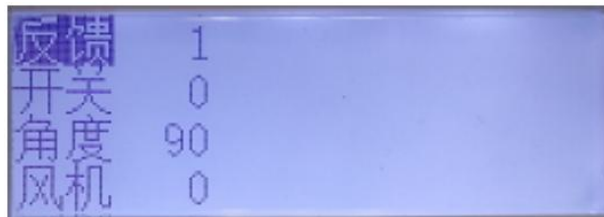
- 故障现象：泄压阀的打开位置和执行器的打开位置方向相反
- 处理方法：1、JBF5691 余压控制器可通过控制设置的开关功能中能使泄压阀打开方向与执行器打开的方向状态同步。（0：关；1：开）

2、JBF5692 余压控制器可通过将开启和关闭的控制线对调来调整。

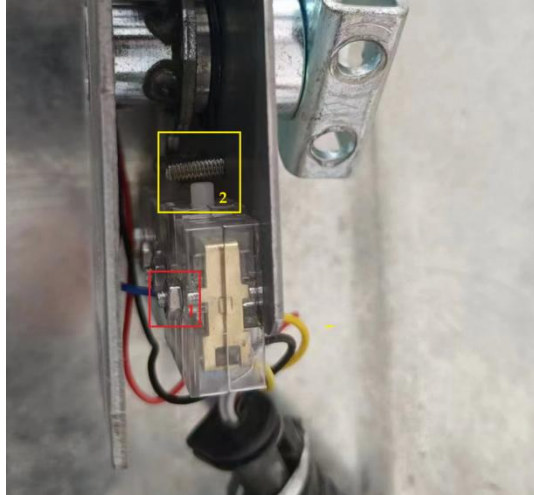
### 2.4 余压控制器上电后，风阀执行器一直空转

- 故障现象：风阀执行器一直一个方向空转。
- 处理方法：如下图 2 反馈端子档杆松了之后，执行器到位顶不到反馈触点，就会一直一个方向空转，可检查下图 1 中螺母是否松动，将其拧紧即可。

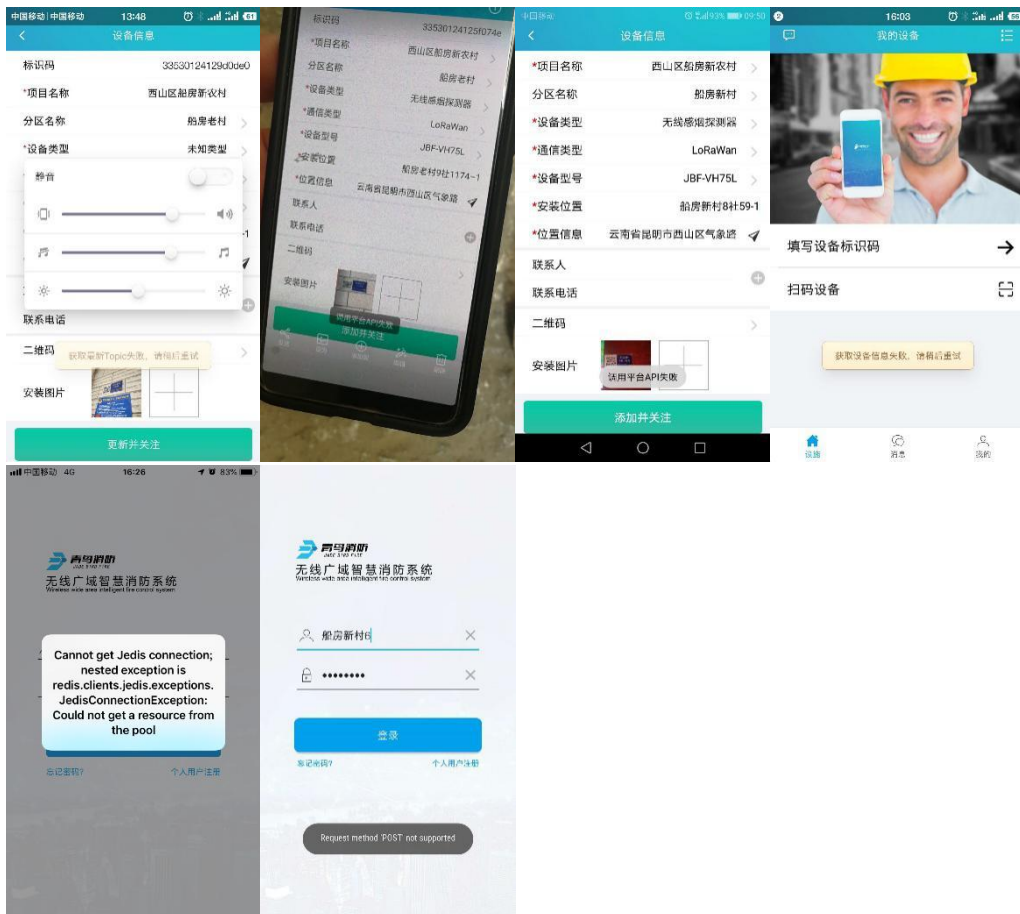
- 故障现象：调试 APP 端出现“调用平台 API 失败”、“获取最新 Topic 失败，请稍后重试”、“Request method ‘POST’ not supported”、“获取设备信息失败，请稍后重试”等对话框。

- 处理方法：请联系技术支持部进行解决，多数是后台服务器问题。

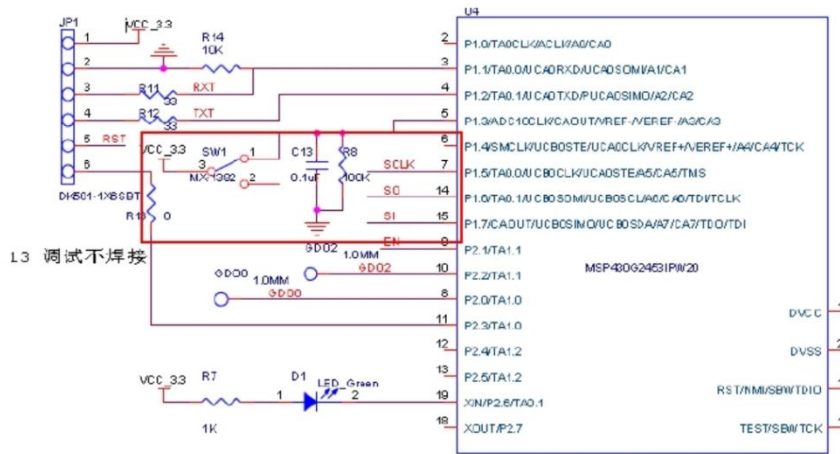
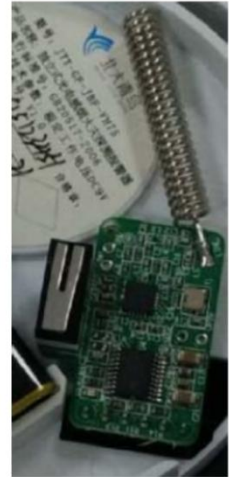
- 故障现象：VH75W 烟感供电的南孚电池正常使用年限为 1 年左右，现场更换后仅能使用 3 个月左右。
- 处理方法：查看 139W 历史记录是否有报探测器丢失故障，由于防丢按键接触不良或损坏导致分离开关未被按下，使 1、3 端子处于长时间闭合状态导致探测器功耗增大，电池使用寿命大大降低。

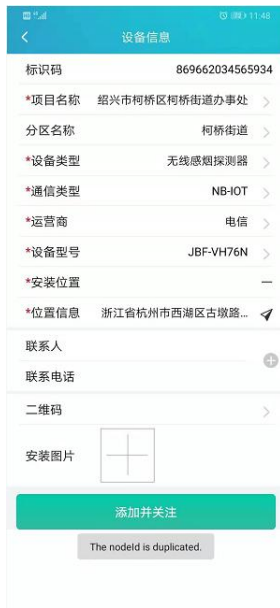
- 故障现象: VH76N 烟感调试过程中信息填写无误,点击添加并关注后,显示节点已被注册。

- 处理方法：原因为电信平台上已被注册过，联系技术支持部将此点位删除后，再行调试即可。

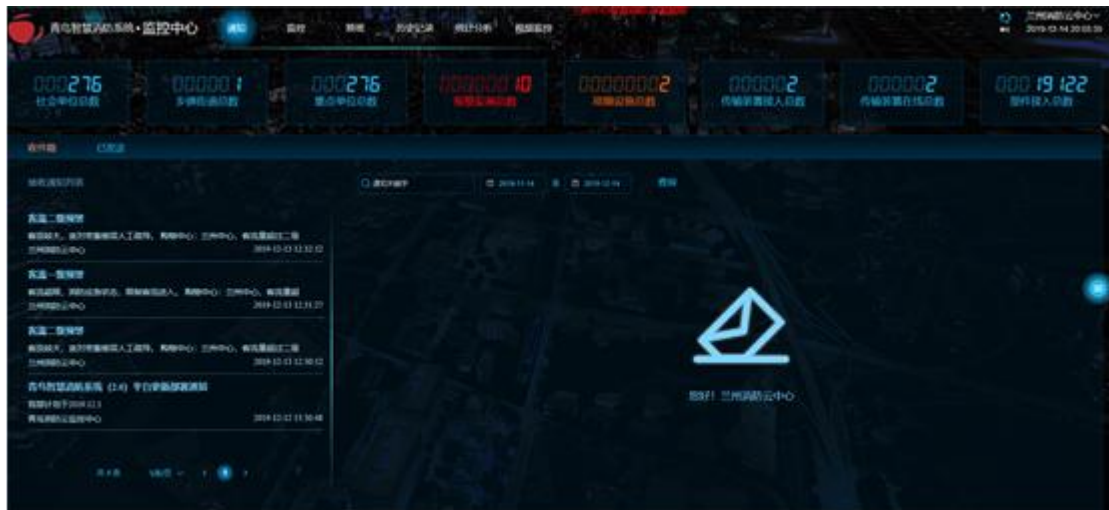
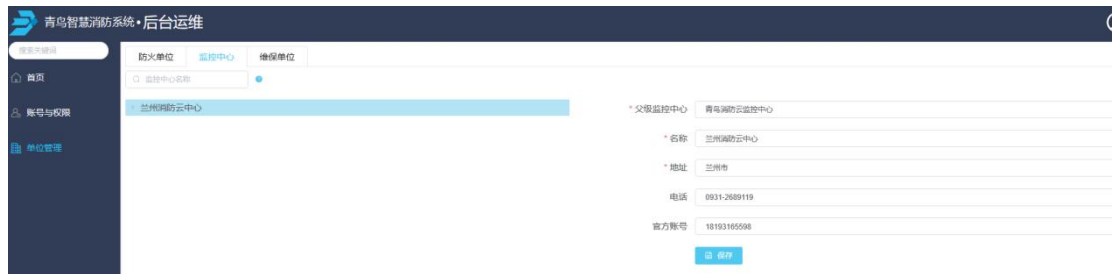
- 故障现象：监控中心权限但没有办法对下级的防火单位下发通知，没有发送通知的选项。

处理方法：后台运维将账号设为官方账号即可。

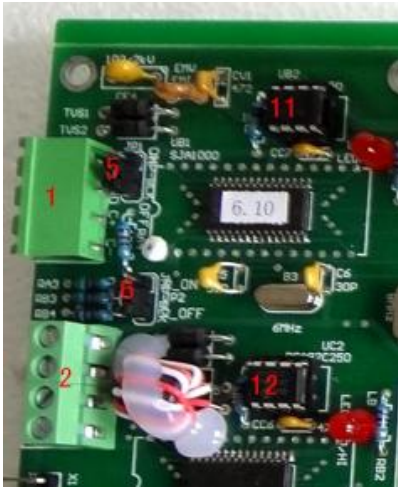
- 故障现象: 主机各个板卡故障均报故障,内 CAN 通讯灯频闪很快。
- 处理方法: 1、首先判断 CAN 端口是否正常断开负载,观察 CAN 通讯灯,应常亮。  
2、其次判断通讯芯片 2551 是否正常,可以临时更换外 CAN 或者其他板卡的通讯芯片 2551 试试。  
3、再次内 CAN 线有没有接反或脱落或接触不良,可以重新接一下。

- ① 1、2 部件：内外 CAN 线接线端子。
- ② 5、6 部件：为 CAN 线端子的终端电阻的匹配跳线块。
- ③ 11、12 部件：为内外 CAN 线的通讯芯片。  
两个红灯分别为内外 CAN 线的通讯指示灯。

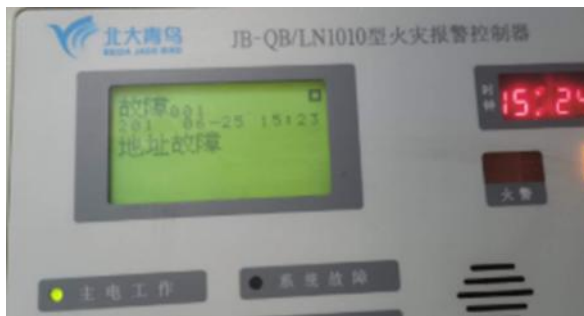
- 故障现象：1010 主机报出“201 地址故障”，主机带载设备无 201 号
- 处理方法：1010 主机 201 指的室多线控制的第一路，将多线第一路修整完毕后故障消除。
